Domusbranden i Karlstad den 27 oktober 1999

**Uppföljning av brandskydd
och genomförd räddningsinsats**

Claes Malmqvist
Karlstadsregionens Räddningstjänstförbund

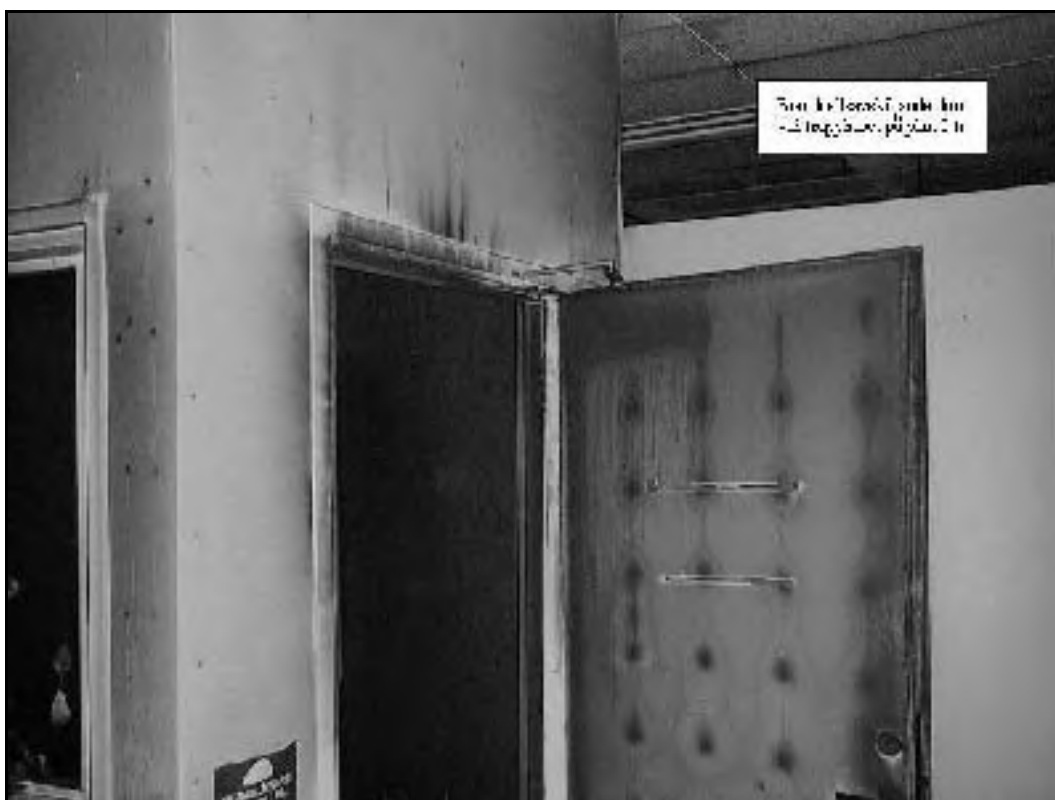
Vid branden var källarplanet och markplanet i allt väsentligt en brandcell. Avskiljningen mot plan 1 tr bestod av två självstängande branddörrar mot trapphus och inbyggd rulltrappa. Dessa dörrar var uppställda på elektromagneter som styrdes av rökdetektorer. I anslutning till trapphuset fanns också ett brandklassat fönsterparti. Fönsterpartiet och dörrarna fungerade som de var ämnade och innebar att branden inte spreds till våning 1 tr.

Bild 6 Brandcellsavskiljande dörrparti mot rulltrappa till markplan.

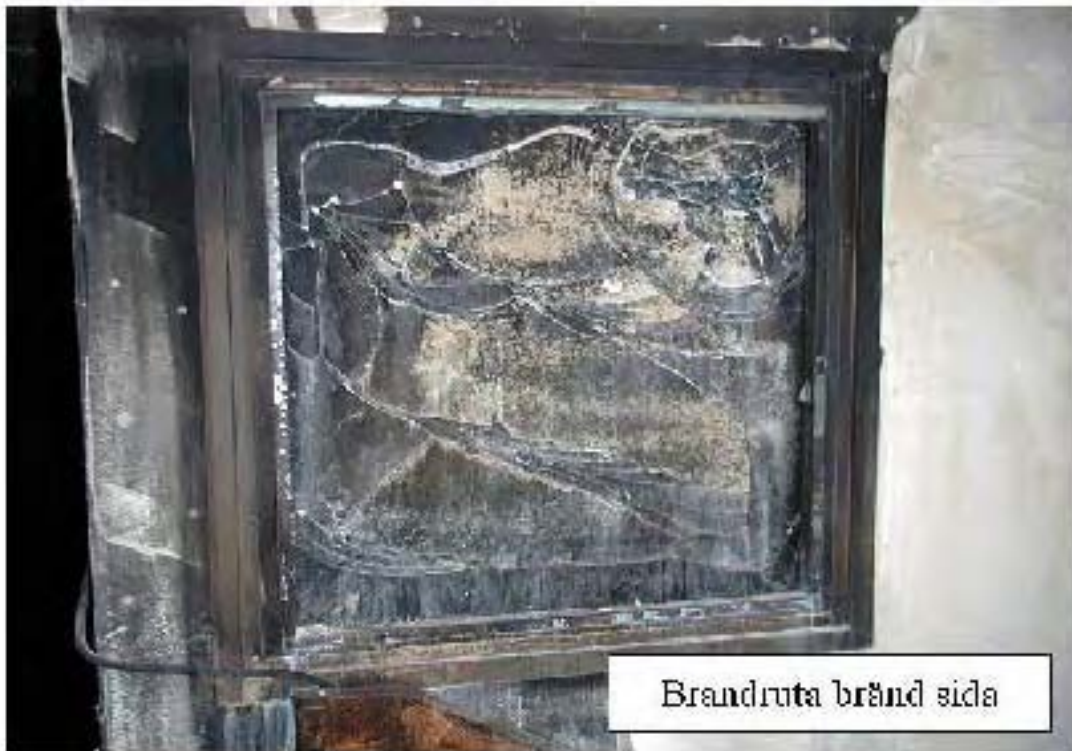
Bild 8 Fönsterpartiet från den brända sidan.

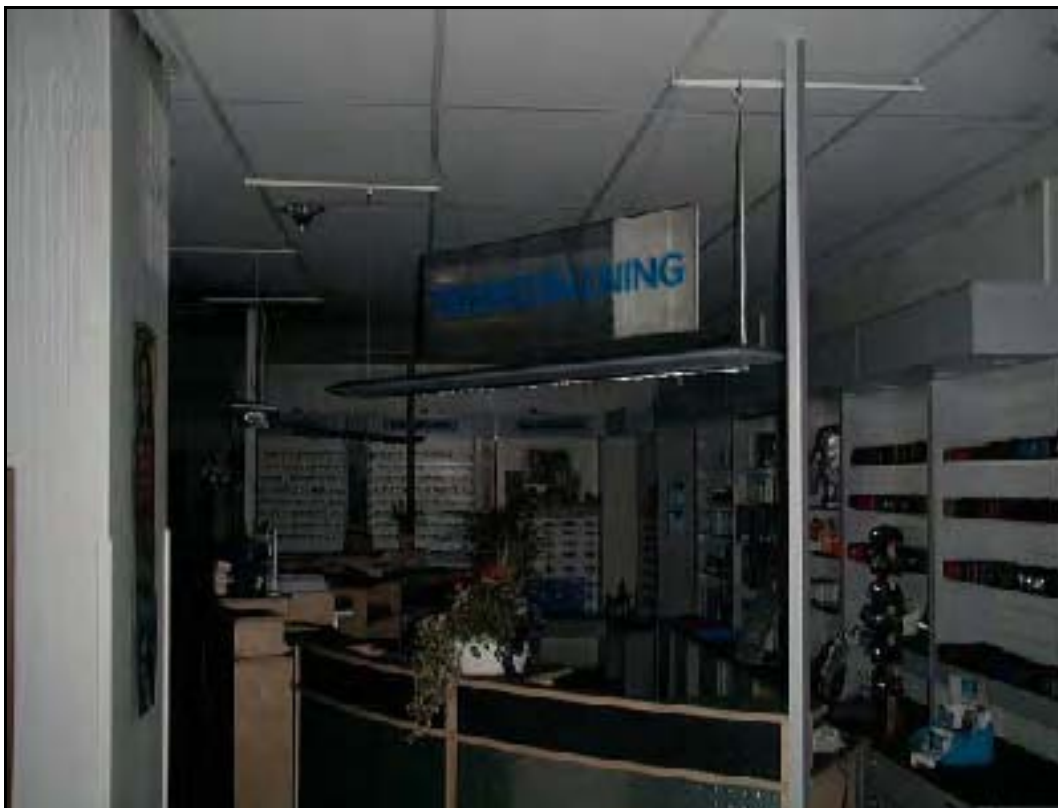
Branden totalförstörde i stort sett hela markplanet, med undantag för optikavdelningen. I klädavdelningen och dess lagerutrymmen är i stort sett allt förbränt. Livsmedelsavdelningens lager är utbränt. Livsmedelsavdelningen och dess personalutrymmen är så allvarligt brand och rökskadade att mycket lite, om något alls, kunnat räddas.

Bild 9 Optikavdelningen på markplanet.

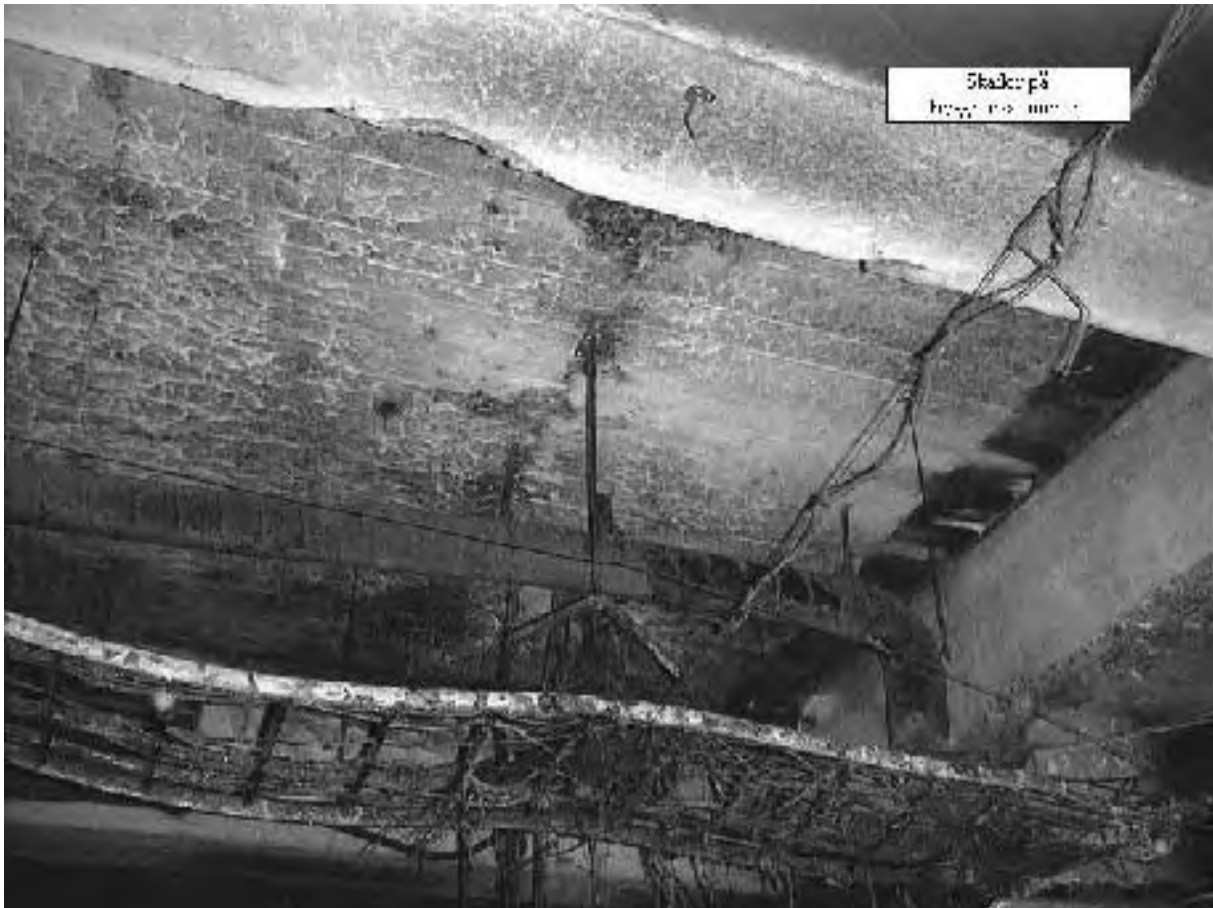
Betongstommens pelare och balkar är platsgjutna. Skador finns på bjälklag, balkar och pelare och syns i form av avspjälkad betong och blottlagd armering. Det finns också på ett fåtal ställen sprickor i bjälklagens betongplattor. Om dessa tillkommit på grund av branden går inte att avgöra, men man kunde inte observera några tecken på försvagning eller kollaps i bärande element under insatsen.

Bild 10 Skador på balkar och tak inne i klädavdelningen.

Sammanfattningsvis kan man konstatera att det är till viss del anmärkningsvärt att stommen inte åsamkats större skador än vad som kunnat konstateras. Inga delar av huset har stängts av på grund av bjälklagsskador under saneringsarbetet efter branden, vilket får ses som ett resultat av bedömningar om stommens hållfasthet efter branden. Detta kan betyda flera saker.

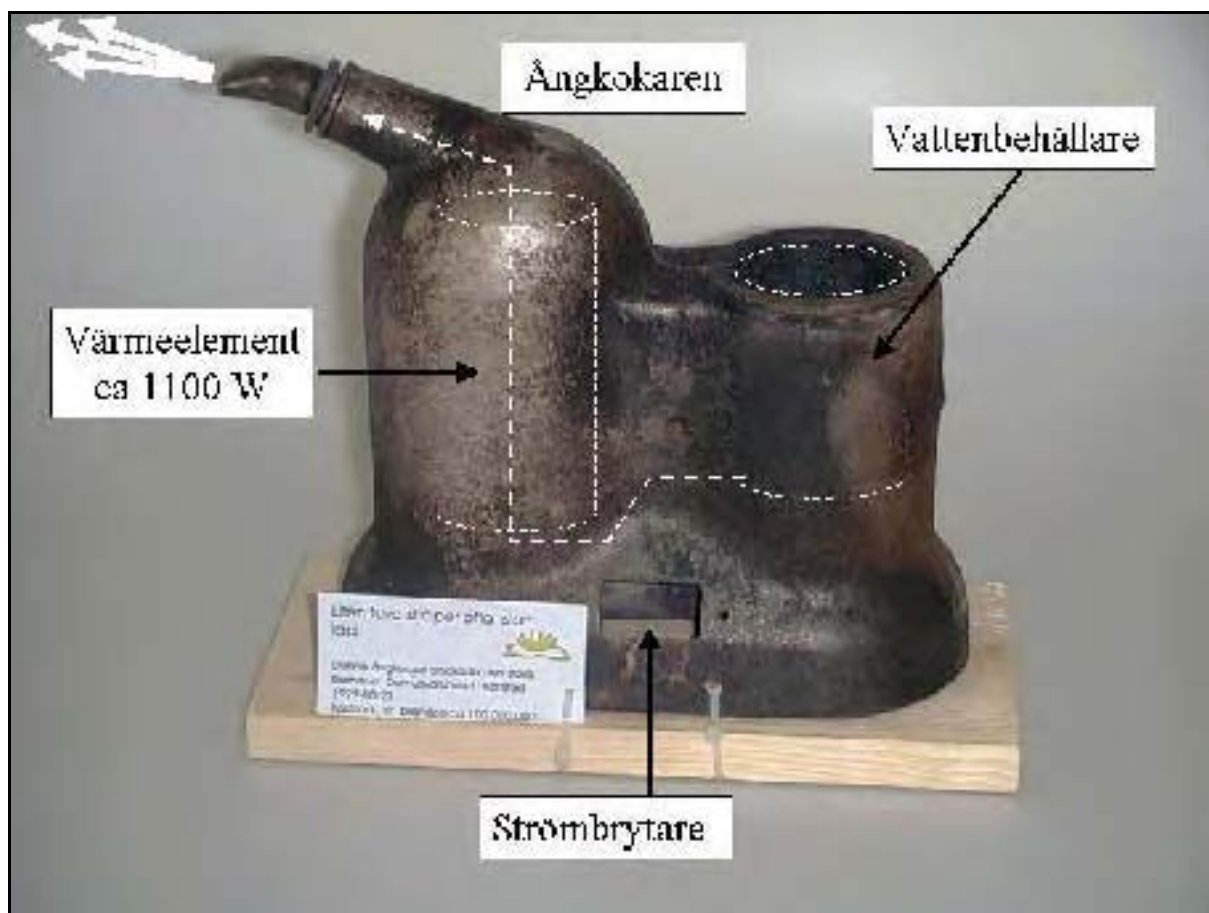
Bild 13 Ångkokaren som orsakade branden.

I de flesta fall är en brand en följd av ett flertal faktorer, vilket även gäller för detta fall. Ångkokarens ålder och konstruktion i sig utgjorde en potentiell brandrisk, men bara under förutsättning att den lämnades påslagen under längre tid utan vatten, samtidigt som bränsle fanns i tillräcklig mängd. Alla dessa kriterier uppfylldes av olika skäl, och branden kunde utvecklas.

Det anses styrkt att branden började på grund av överhettning i en ångkokare. Det som brann var enligt vittnesuppgifter pappkartonger och/eller kläder och det är möjligt att branden börjat som en pyrande glödbland, vilka normalt utvecklas långsamt till en början. Vittnesuppgifter om att man känt röklukt i lagrets närhet under en ganska lång tid innan branden upptäcktes talar också för detta.

- En modern apparat hade inte saknat skyddsmekanismerna.
- En ändamålsenlig arbetsbänk med gott om utrymme runt ångkokaren hade inte tagit eld trots överhettning, och hade inte spridit branden till omgivande klädlager på samma sätt.

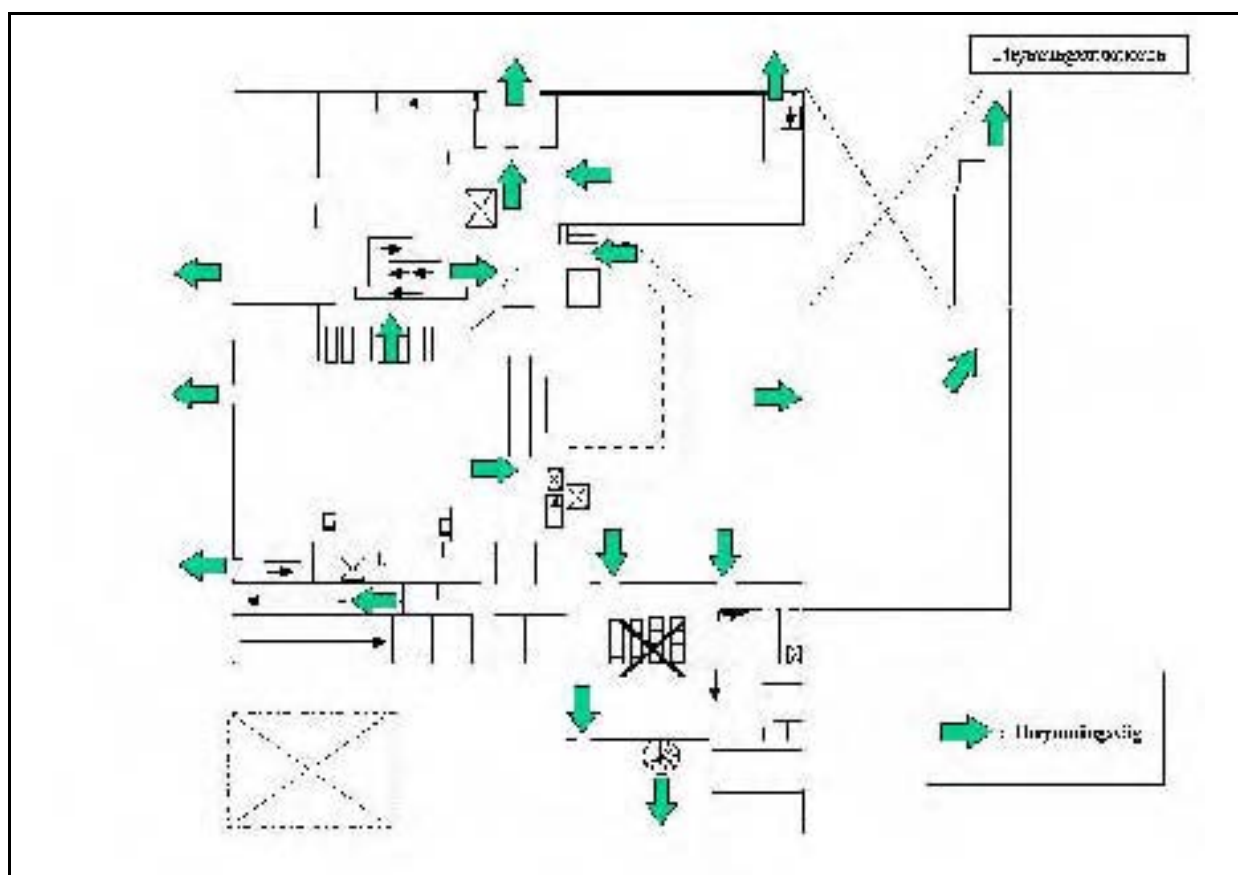
Utrymningsmöjligheterna i lokalerna får betecknas som goda från samtliga plan, både i fråga om antal utrymningsvägar och deras kapacitet. Från källarvåningen finns förutom det centrala trapphuset ytterligare ett trapphus och varuintagets ramp. Båda dessa mynnar mot Järnvägsgatan.

Bild 14 Utrymningsituationen i markplanet (brandstart vid X).

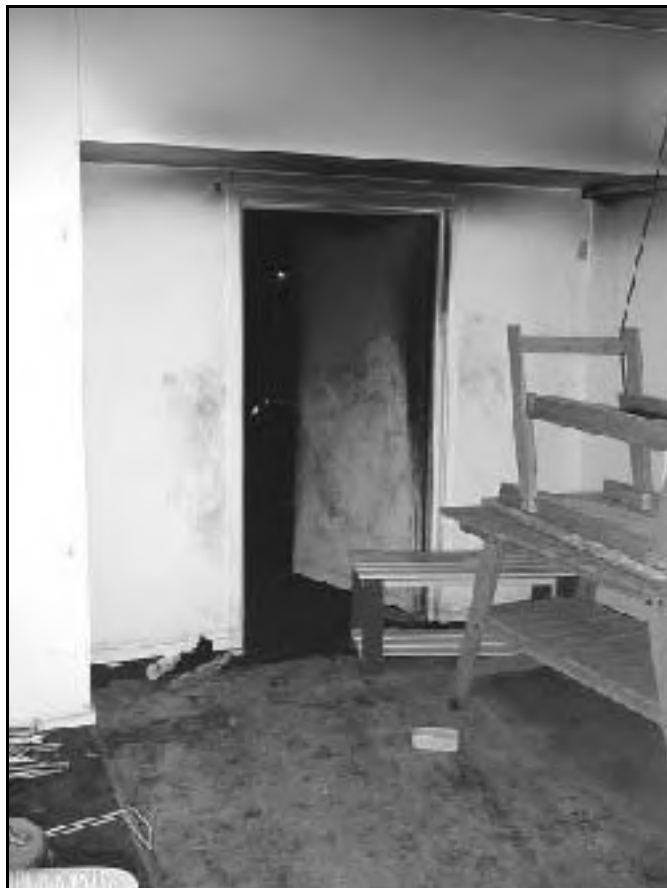
I markplanet fanns som tidigare nämnts en förbindelse mellan klädavdelningen och grannfastigheten (E). För att förhindra brandspridning via denna svagare avskiljning gjordes också en inträngning via grannfastigheten fram till denna branddörr.

Bild 17 Den nyligen installerade brandcellsavskiljningen mellan klädavdelningen och grannfastigheten.
